Turhaa riskinottoa,

2006–2008

Kuolemaan johtaneet
moottorikelkka-
onnettomuudet

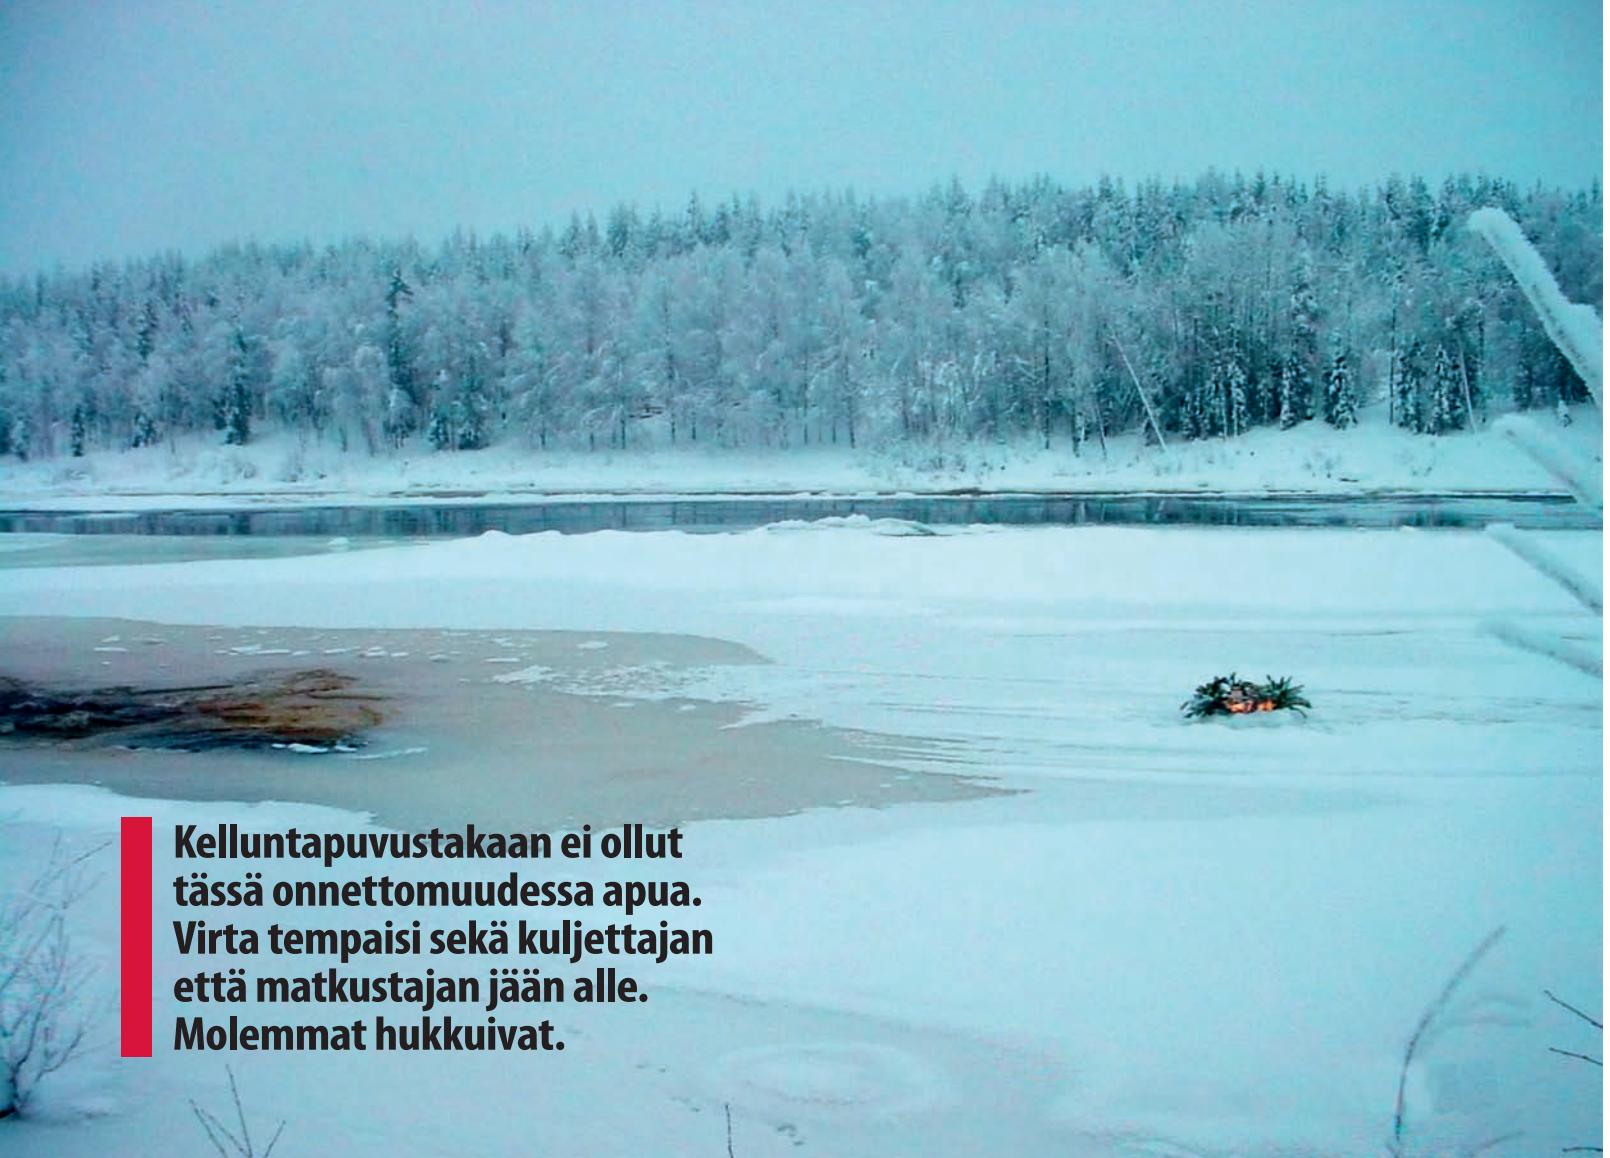
Kelluntapuvustakaan ei ollut tässä onnettomuudessa apua. Virta tempaisi sekä kuljettajan että matkustajan jään alle. Molemmat hukkuivat.

1+2 Oli 6. tammikuuta. Matti (kaikki artikkelin henkilönimet muutettu) ajoi pimeässä joen jäällä kyydissään Eeva-vaimo. Heidän takanaan ajoi Juhani omalla kelkallaan. Seurueen tarkoituksena oli mennä kyläilemään naapurin muutaman kilometrin päähän. Jäällä oli sulia aukkoja, joista pulppusi vettä jään päälle. Juhani päätti kääntyä takaisin. Matti oli jo edellisenä vuonna ollut ensimmäisenä ajelemissa heikoilla jäällä samassa paikassa. Hän jatkoi matkaansa. Matin ohjaama kelkka upposi sulaan. Matilla ja Eevalla oli päällä uudet puvut, jotka pitivät vettä ja kelluivat. Kova virta vei kuitenkin kelkan matkustajat jään alle. Matin veressä oli 1,2 promillea alkoholia.

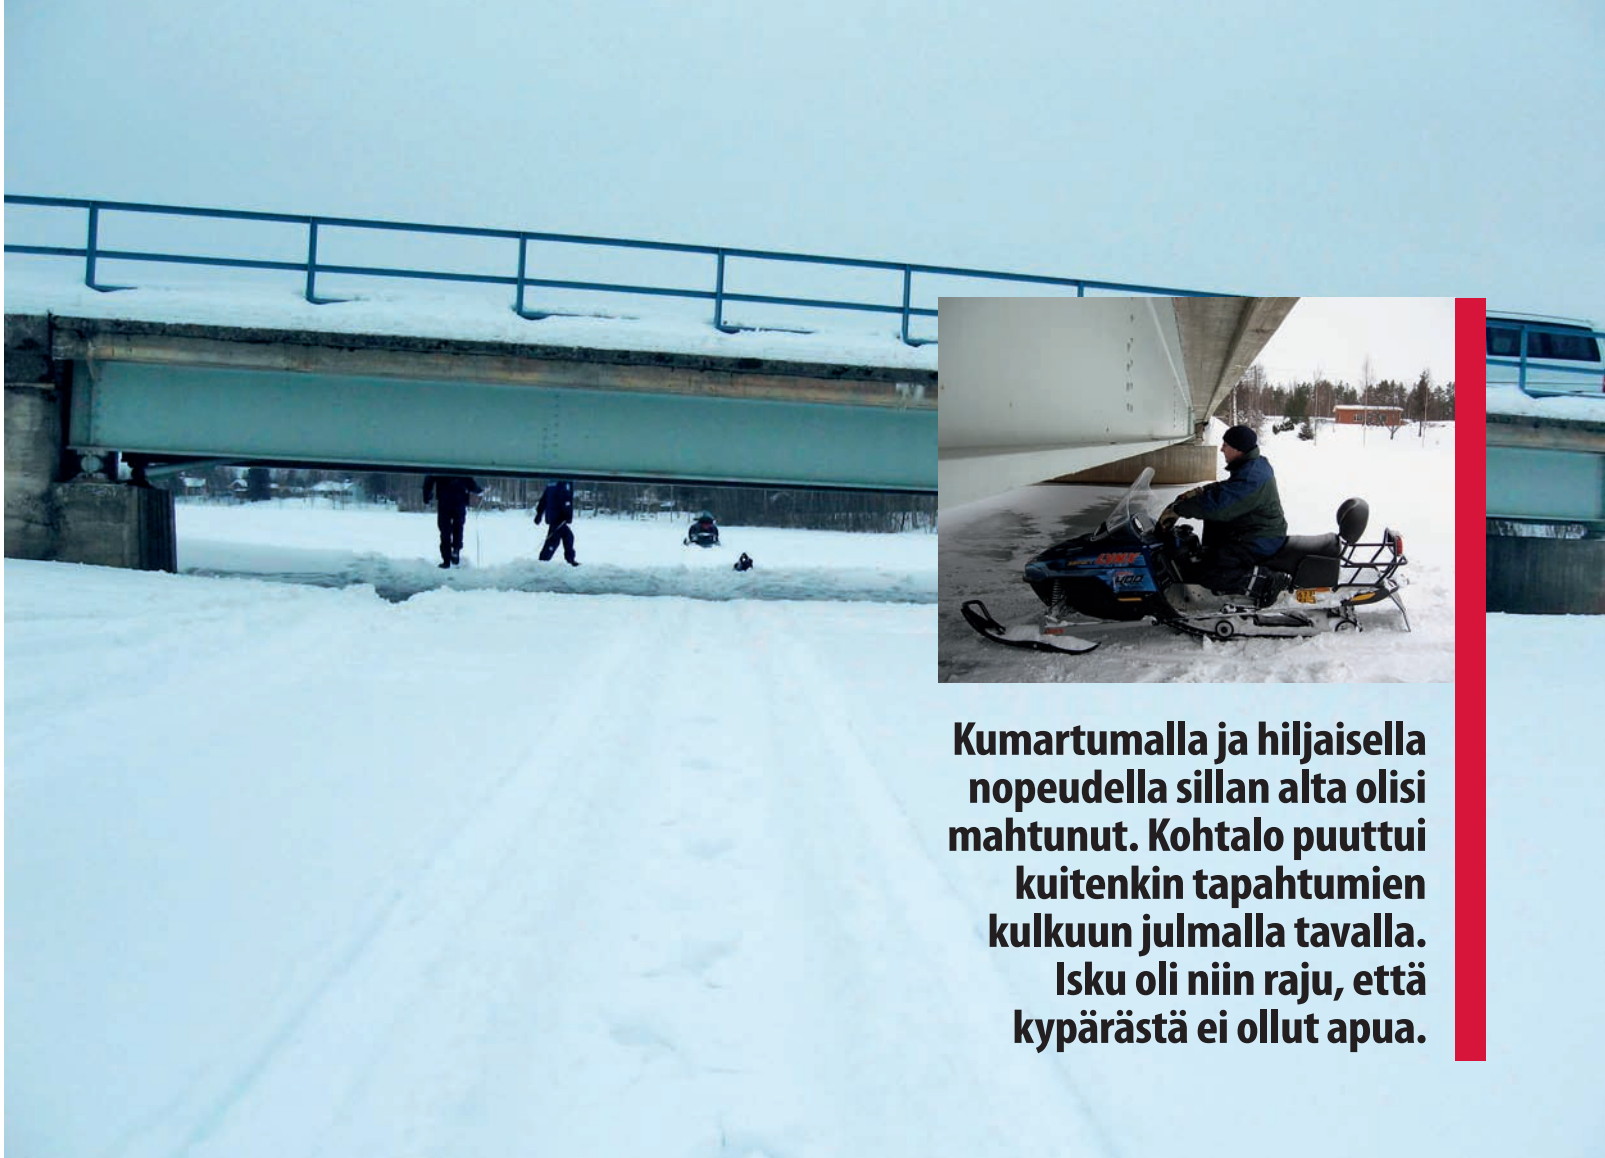
Kumartumalla ja hiljaisella nopeudella sillan alta olisi mahtunut. Kohtalo puuttui kuitenkin tapahtumien kulkuun julmalla tavalla. Isku oli niin raju, että kypärästä ei ollut apua.

▲ NUORI kelkkakuljettaja lähes-tyi matalaa sillan alustaa hiljaisella nopeudella, mutta kymmenen metriä ennen siltaa hän kiihdytti voimakkaasti. Lumipeitteessä oli kuitenkin pakkautunut lumikerros, joka toimi hyppyrinä. Kelkka lähti lentoon, ja kuljettaja iski voimalla päänsä sillan palkkiin.

Esko lähestyi matalaa sillan alustaa hiljaisella 20–30 km/h nopeudella, mutta kymmenen metriä ennen siltaa hän kiihdytti voimakkaasti. Lumipeitteessä suoraan edessä oli tieltä aura-auton jäälle heittänyt pakkautunut kerros, joka toimi kuin hyppyrin nokka. Kun kelkan sukset osuivat siihen, kelkan etupää kohosi ylöspäin. Esko löi päätänsä voimalla sillan palkkiin. Päässä ollut kypäräkään ei auttanut. Jääpeitteen ja sillanpalkin välinen korkeus oli 140 cm.
