2006–2008

Kuolemaan johtaneet
moottorikelkka-
onnettomuudet

Suomessa moottorikelkkaonnettomuuksissa kuolee vuosittain toistakymmentä ihmistä. Millainen on tyypillinen kelkkaturma, ja miten suurta osaa alkoholi näyttelee onnettomuuksissa? Tutkijalautakunnat ovat selvittäneet tapausten taustat tarkasti. Niissä riittää opittavaa jokaiselle kelkkailijalle – ja vähän muillekin.

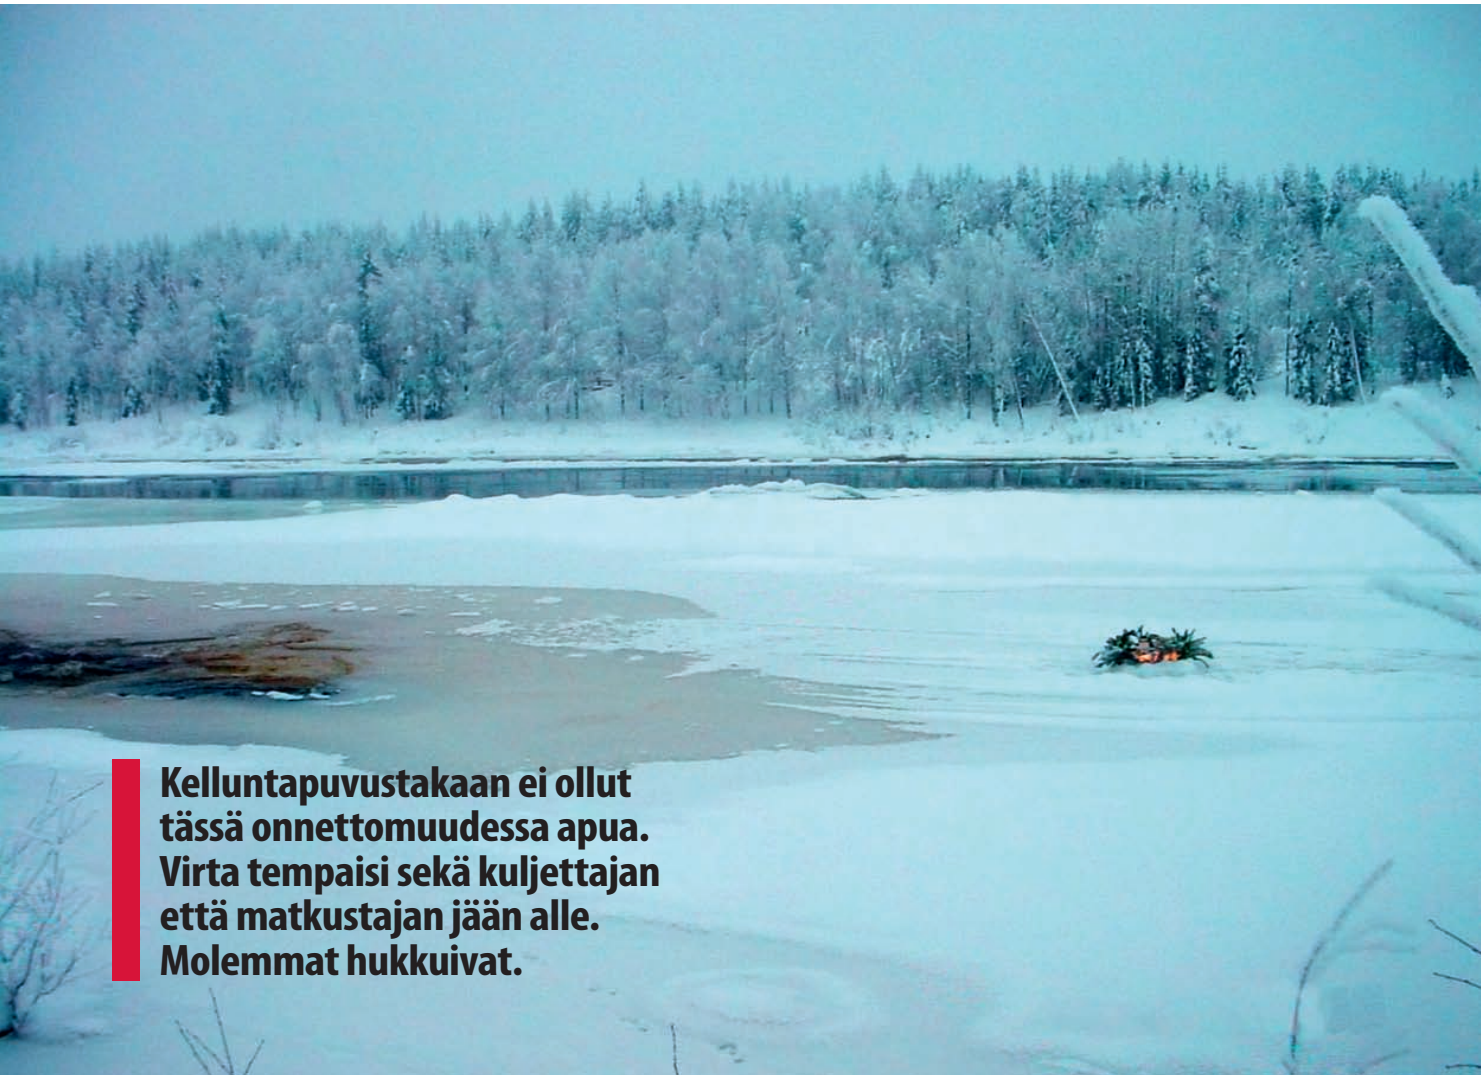
Kelluntapuvustakaan ei ollut tässä onnettomuudessa apua. Virta tempaisi sekä kuljettajan että matkustajan jään alle. Molemmat hukkuivat.

1+2 Oli 6. tammikuuta. Matti (kaikki artikkelin henkilönimet muutettu) ajoi pimeässä joen jäällä kyydissään Eeva-vaimo. Heidän takanaan ajoi Juhani omalla kelkallaan. Seuruksen tarkoituksena oli mennä kyläilemään naapuriin muutaman kilometrin päähän. Jäällä oli sulia aukkoja, joista pulppusi vettä jään päälle. Juhani päätti kääntyä takaisin. Matti oli jo edellisenä vuonna ollut ensimmäisenä ajellessa heikoilla jäällä samassa paikassa. Hän jatkoi matkaansa. Matin ohjaama kelkka upposi sulaan. Matilla ja Eevalla oli päällä uudet puvut, jotka pitivät vettä ja kelluivat. Kova virta vei kuitenkin kelkan matkustajat jään alle. Matin veressä oli 1,2 promillea alkoholia.

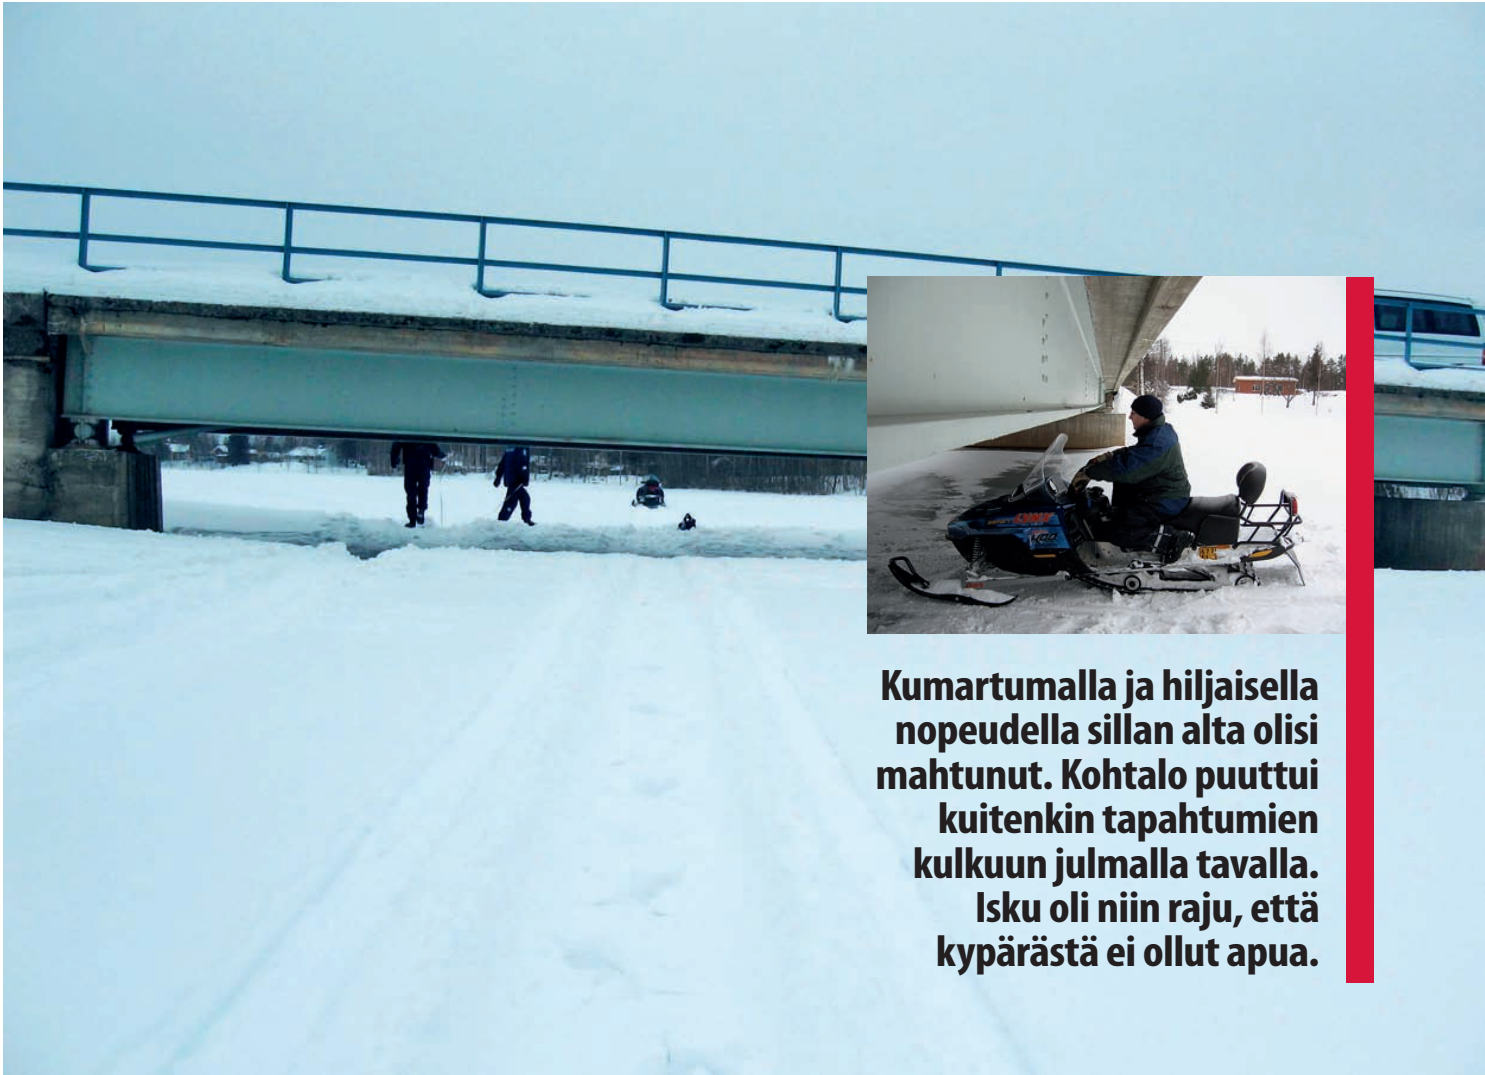
Kumartumalla ja hiljaisella nopeudella sillan alta olisi mahtunut. Kohtalo puuttui kuitenkin tapahtumien kulkuun julmalla tavalla. Isku oli niin raju, että kypärästä ei ollut apua.

▲ NUORI kelkkakuljettaja lähes-tyi matalaa sillan alustaa hiljaisella nopeudella, mutta kymmenen metriä ennen siltaa hän kiihdytti voimakkaasti. Lumipeitteessä oli kuitenkin pakkautunut lumikerros, joka toimi hyppyrinä. Kelkka lähti lentoon, ja kuljettaja iski voimalla päänsä sillan palkkiin.

Esko lähestyi matalaa sillan alustaa hiljaisella 20–30 km/h nopeudella, mutta kymmenen metriä ennen siltaa hän kiihdytti voimakkaasti. Lumipeitteessä suoraan edessä oli tieltä aura-auton jäälle heittävä pakkautunut kerros, joka toimi kuin hyppyrin nokka. Kun kelkan sukset osuivat siihen, kelkan etupää kohosi ylöspäin. Esko löi päänsä voimalla sillan palkkiin. Päässä ollut kypäräkään ei auttanut. Jääpeitteen ja sillanpalkin välinen korkeus oli 140 cm.

Takana istuneelle Teemulle ei käynyt kuinka. Nuoresta iästään huolimatta Esko oli melko kokenut kelkkailija. Kaasuttamisen syynä saattoi olla se, että hän näki sillan alla lumesta puhtaan, mustalta näyttävän jääkerroksen ja arveli sen olevan sulaa vettä tai erittäin ohutta jäätä, josta olisi pitänyt mennä vauhdilla.
